**Fastighetsuppgifter**

Greby 5:9

Greby Nygårdshagen 1

| Uppdragsnummer | R6754 |

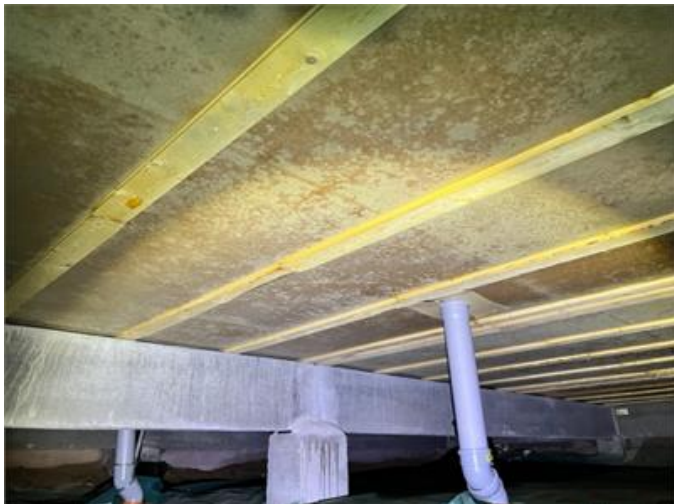
Pos.1.

En krypgrund brukar betecknas som en riskkonstruktion med avseende på fukt- och mikrobiella skador. Aktuell grund har dock försetts med en avfuktare med hygrostat och grunden ses därför inte som en s.k. konventionell riskkonstruktion. Det är däremot viktigt att regelbundet tillse att avfuktningssystemet fungerar tillfredsställande över tid. Mikrobiell påväxt har noterats på undersidan bjälklag. Se bild pos.1.
