Daggkåpan 28

Daggkåpevägen 51

| Uppdragsnummer | R7413 |
| Besiktningsdatum | 2024-10-07 |

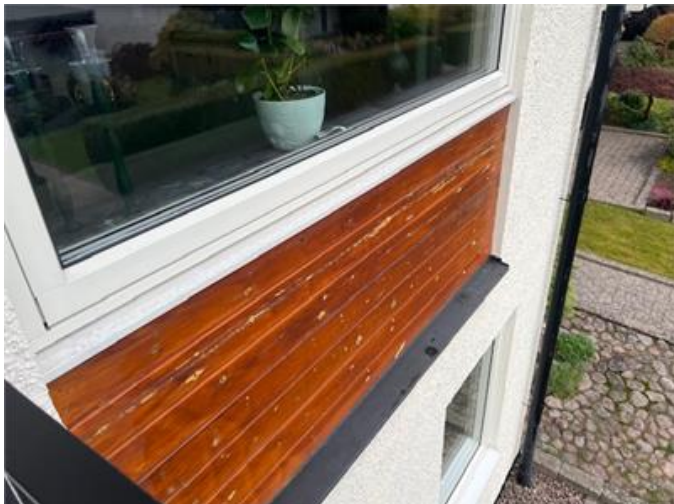
| Besiktningsresultat | | | | | |
|---|---|---|---|---|---|
| Fasad | | X | | | Sprickor i fasadputs förekommer i normal omfattning. Trädetaljer på fasad har lokalt underhållsbehov. Se bild pos 1. |

Pos 1.  
Trädetaljer på fasad har lokalt underhållsbehov.
