**Fastighetsuppgifter**

Jägmästaren 43

Forslunds Väg 12 H

**Besiktningsuppgifter**

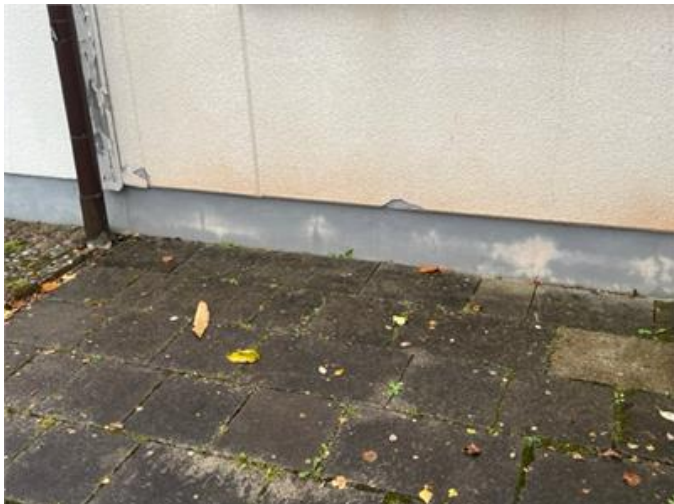
Pos.1.

| Besiktningsresultat | | | | | |
|---|---|---|---|---|---|
| Fasad | | X | | | Sprickor och putssläpp i fasadputs förekommer i normal omfattning. Se bild pos.1. |
