**Fastighetsuppgifter**

Snödroppen 35

Henriksbergsgatan 26

| Uppdragsnummer | R7597 |

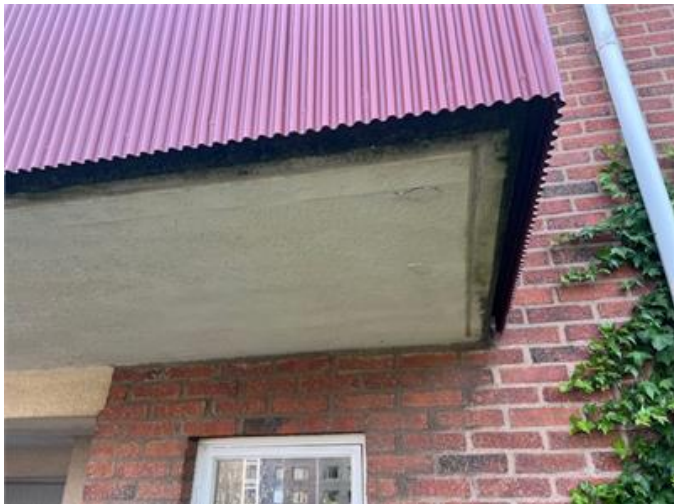
| Besiktningsresultat | | | | | |
|---|---|---|---|---|---|
| Balkong | | x | | | Mindre rostsprängningar förekommer i balkongplatta. Se bild pos 1. |

Pos 1.  
Mindre rostsprängningar förekommer i balkongplatta.

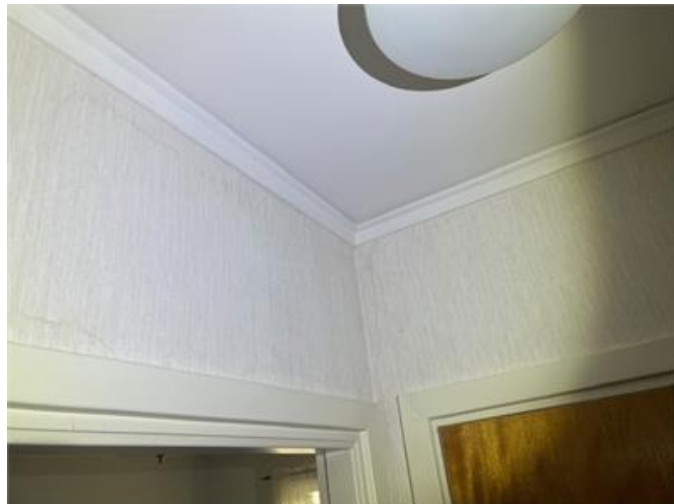
Uppgifter från ägare eller representant  
Lämnade av säljare som ägt huset sedan 2021: Badrummen är gamla och är i behov av renovering. Det finns några fuktfläckar i hallen. De uppkom för länge sedan när man tog bort expansionskärlet. Annars vet jag inga större fel eller brister på huset.

| Besiktningsresultat | | | | | |
|---|---|---|---|---|---|
| Hall | | x | | | Fuktfläckar förekommer på vägg, ägare informerar om att den är av äldre ursprung. Se även frågor till säljare. Ingen onormal fuktindikation erhöles vid besiktningstillfället. Se bild pos 2. |

Pos 2.  
Fuktfläckar förekommer på vägg.
