**Fastighetsuppgifter**

Svanvik 1:166

Tallåsvägen 4

| Besiktningsdatum | 2025-04-01 |

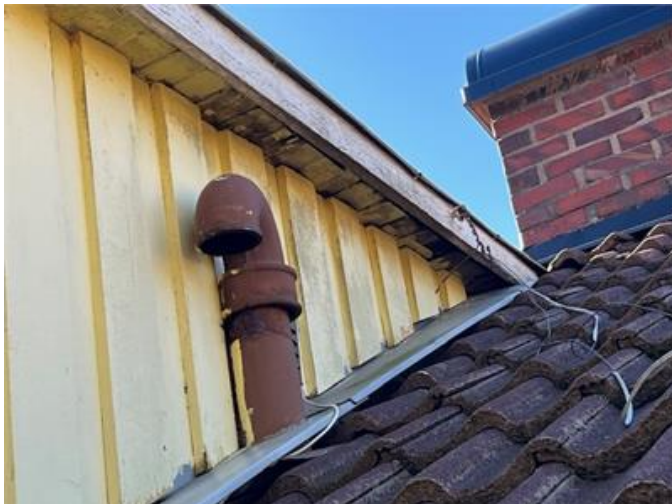
Pos.1.

| Besiktningsresultat | | | | | |
|---|---|---|---|---|---|
| Tak | | X | | | Underhållsbehov på vindskivor. Taket har äldre standard och takpappen och takpannornas tekniska livslängd anses vara passerad, se även info på protokollets näst sista sida Pos. 2. Taklutningen för takplåt på garage och takkupa av denna typ är för låg mot gällande monteringsanvisningar. Missfärgning och vissa rötskador i takutsprång på takkupa. Se bild pos.1. |

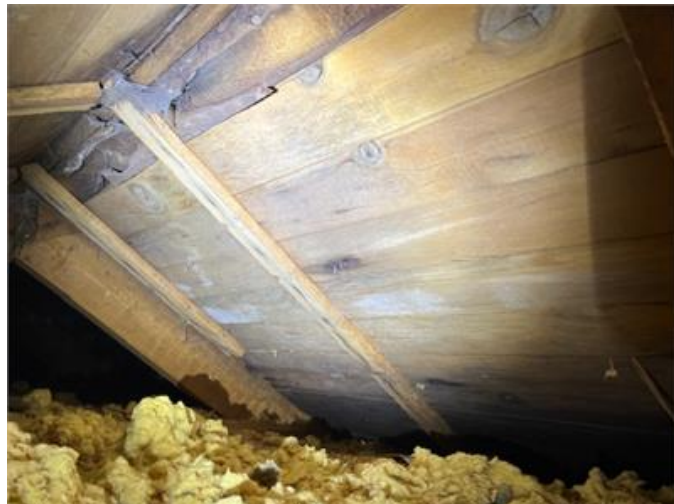
Pos.2.

| Besiktningsresultat | | | | | |
|---|---|---|---|---|---|
| Vind | | X | | | Besiktigades från lucka. Mikrobiell påväxt förekommer i begränsad omfattning, vilket bör kontrolleras regelbundet så att skadorna inte förvärras. Se bild pos.2. |

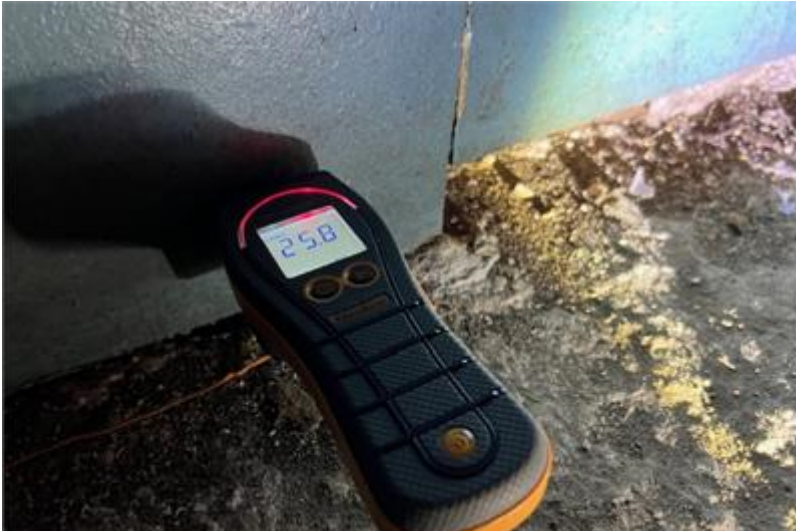
| Besiktningsresultat | | | | | |
|---|---|---|---|---|---|
| | | | X | | Utreglade väggar förekommer på källarväggar i verkstad och förråd, se därför kommentar/riskanalys samt bilaga. |

Det förekommer utreglade väggar innanför motfyllda yttreväggar, vilket betecknas som en riskkonstruktion med avseende på fukt- och mikrobiella skador. För att säkert fastställa väggkonstruktionernas kondition och utförande krävs alltid en fortsatt teknisk undersökning. Se även info på protokollets näst sista sida Pos. 7 samt bilaga.

| Konstruktionsdel | Utreglade väggar i verkstad och förråd. |
| Konstruktionsuppbyggnad | Betong, träreglar, isolering, spånskiva. |

Fuktkvoten uppmättes till över 20 % i väggen. Det kritiska gränsvärdet för mikrobiell tillväxt brukar anges till ca 15-17% fuktkvot (FK). Mikrobiellukt känns i inträde till verkstad och förråd.

Resultatet av fuktmätningen visar att åtgärdsbehov föreligger. Notera att stickprovsmässig undersökning är utförd samt att mätvärden normalt sett kan variera över årstiderna. För att säkert fastställa konstruktionens kondition och fuktstatus måste en mer omfattande undersökning utföras.
