Stekeln 3

Insektsvägen 2

Uppdragsnummer	R6923
Besiktningsdatum	2024-06-11
Besiktningföretag	OBM Skaraborg AB
Besiktningförrättare	Jimmy Nilsson
Närvarande	Säljare
Giltig till och med	2025-06-11

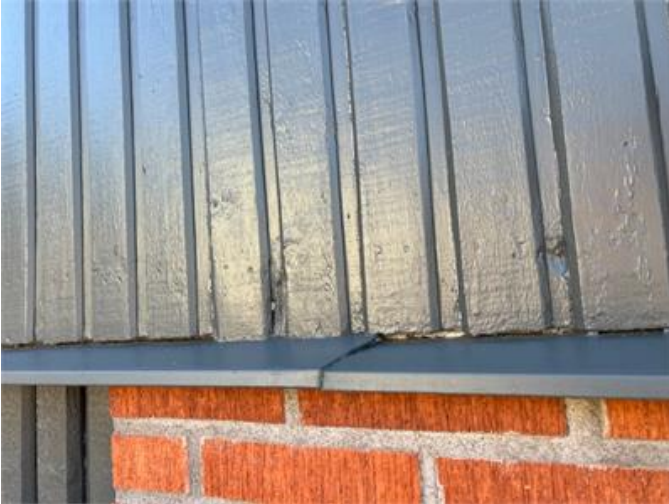
Pos 1.
Torrspäckor och någon mindre rötskada förekommer i fasadpanel.

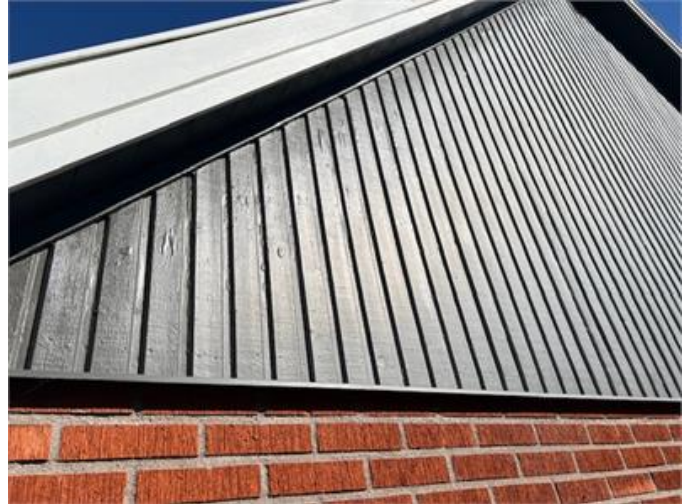
Pos 2.
Blåsor har uppstått i färg på fasdpanel.

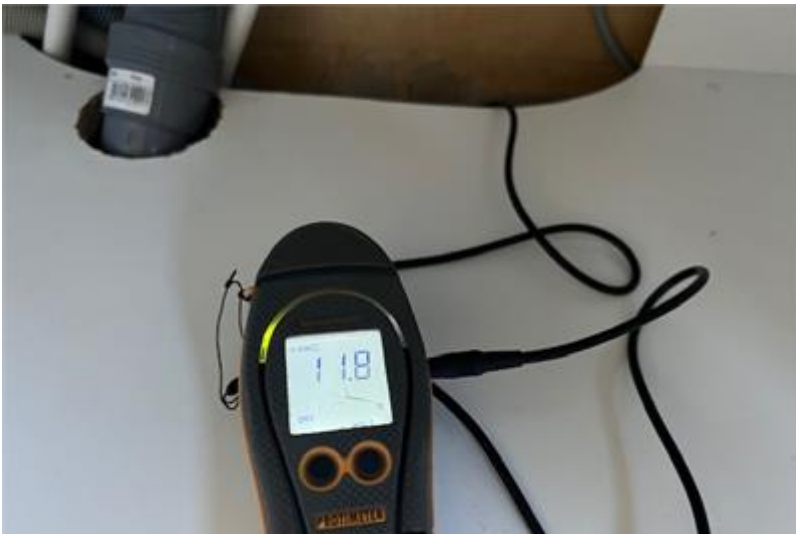
Kontroll av ytterväggsyllen utfördes i kök. Fuktkvoten uppmättes till 12%.

Kontroll av innerväggsyllen utfördes i sovrum. Fuktkvoten uppmättes till 11%. Det kritiska gränsvärdet för mikrobiell tillväxt brukar anges till ca 15-17% fuktkvot (FK).
