**Fastighetsuppgifter**

Värsås 1:49

Ängslyckevägen 6

## Bilder och beskrivningar

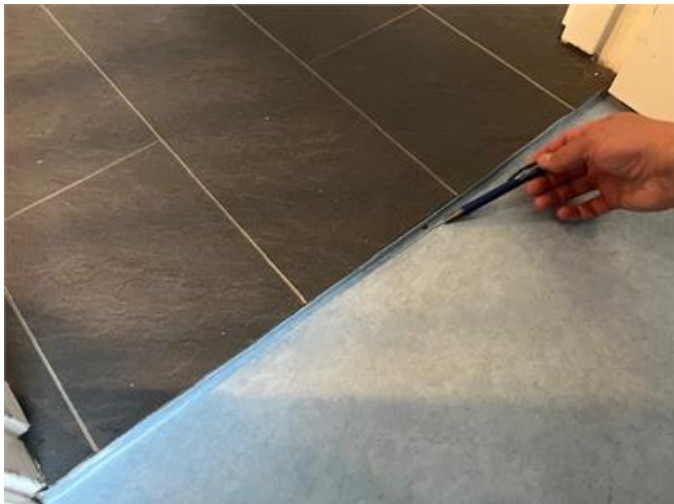
| Besiktningsresultat | | | | | |
|---|---|---|---|---|---|
| Tvättstuga | | X | | | Utrymmet har äldre standard och den tekniska livslängden är passerad, kommande renoveringsbehov. Hela golvet lutar ej mot golvbrunn samt skador/otätheter förekommer på golvmatta invid dörröppning, vilket medför en ökad risk för fuktskador. Se bild pos 1. |

Pos 1.  
Skador/otätheter förekommer på golvmatta invid  
dörröppning.

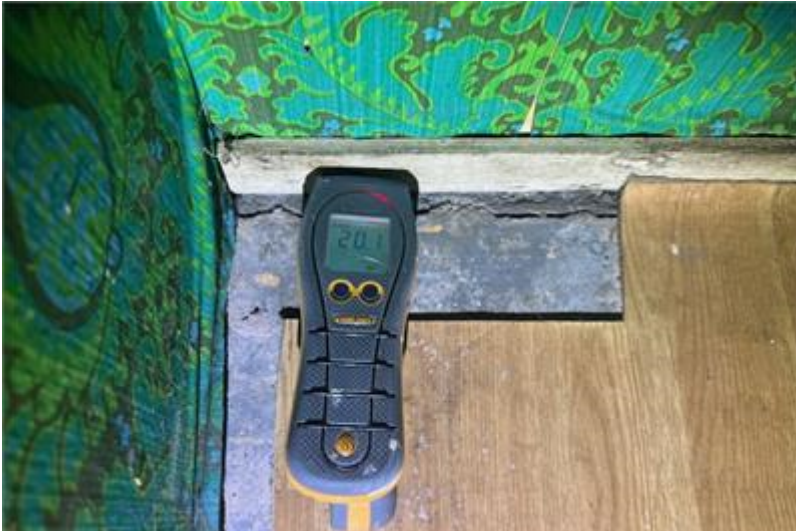
**Betongplatta på mark:** En betongplatta direkt på mark förhindrar inte markens naturliga avdunstning. Mellan- och ytterväggar med träsyll mot plattan är en riskkonstruktion. För vidare information se bilaga längre bak i protokollet.

Missfärgningar förekommer på golvlist i matkällaren och fuktkvoten i väggkonstruktionen uppmättes till över 20%. Det kritiska gränsvärdet för mikrobiell tillväxt brukar anges till ca 15-17% fuktkvot (FK).

Resultatet av mätningen visar att åtgärdsbehov föreligger. För att exakt fastställa vilka åtgärder som bör vidtagas krävs en mer omfattande undersökning. Notera att stickprovsmässig undersökning är utförd samt att mätvärden normalt sett kan variera över årstiderna. För att säkert fastställa konstruktionens kondition och fuktstatus måste en mer omfattande undersökning utföras.
