**Fastighetsuppgifter**

Mobolet 1:4

Tibrovägen 9

| Uppdragsnummer | R7316 |

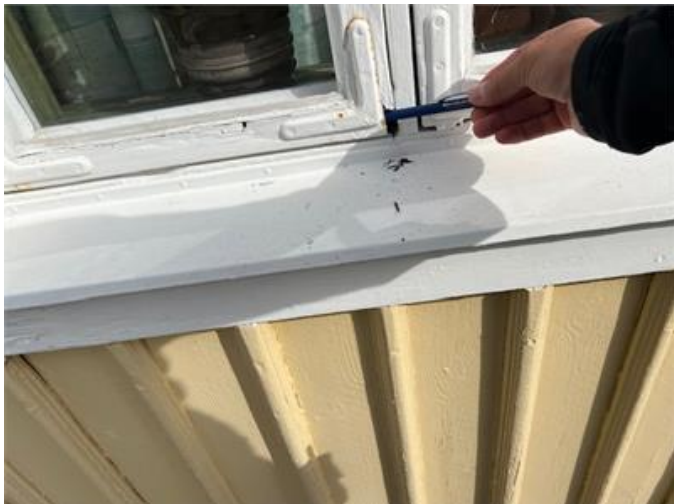
| Besiktningsresultat | | | | | |
|---|---|---|---|---|---|
| Fönster | | | X | | Flera fönster har underhållsbehov och några är i behov av byte. Se bild pos 1. |

Pos 1.  
Rötskador förekommer i fönster.

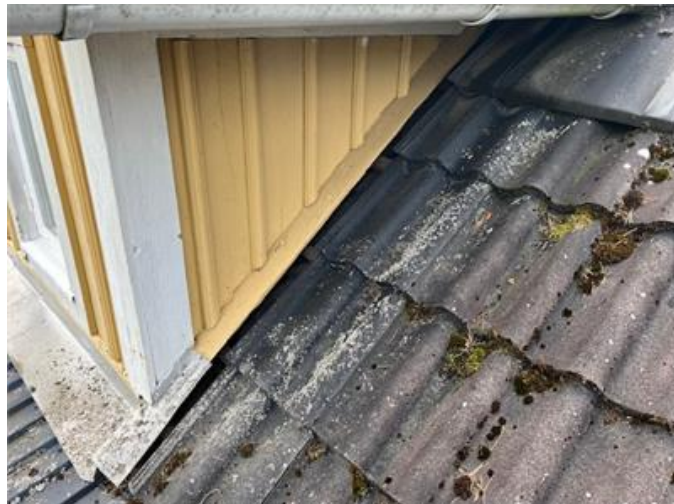
| Besiktningsresultat | | | | | |
|---|---|---|---|---|---|
| Tak | | | X | | Flera brister noterades på taket, bla: Taklutningen för takplåt av denna typ är för låg mot gällande monteringsanvisningar, trampskador förekommer på plåttak, skruvar har krypat upp och förlorat sin tätande förmåga. ytskikt på takpannor är slitet, vindskivor har underhållsbehov. Otätheter förekommer mellan vattbräddor och takpannor mm. Fackman bör fastställa omfattning av åtgärd. Se även bild pos 2. Taket är besiktigt från takstege och mark. |

Pos 2.  
Otätheter mellan vattbrädor och takpannor.

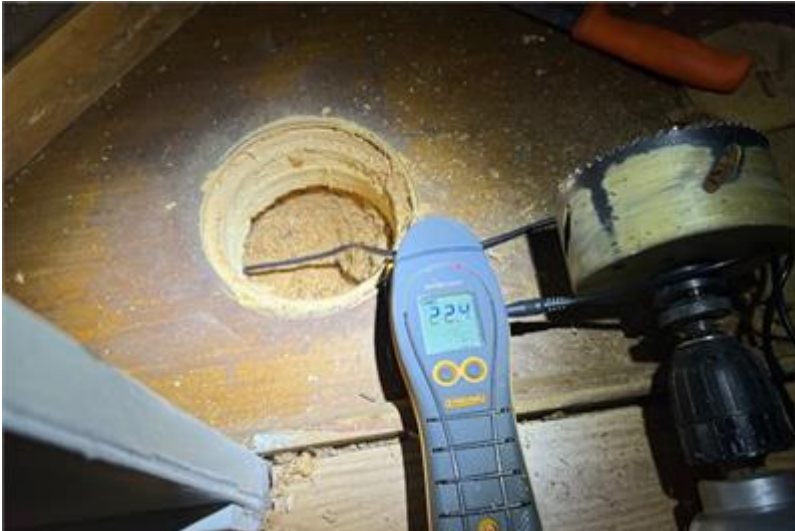
**Torpargrund:** En torpargrund är en riskkonstruktion med avseende på fukt- och mikrobiella skador. För att säkert fastställa grundens funktion och golvbjälklagets kondition krävs alltid en fortsatt teknisk undersökning, se även info på protokollets sista sida Pos. 10 samt bilaga 1 längre bak i protokollet.

Grunden var ej besiktningsbar. Provhål i bjälklaget utfördes i städskrubben. Fuktkvoten i golvregeln uppmättes till över 20%. Det kritiska gränsvärdet för mikrobiell tillväxt brukar anges till ca 15-17% fuktkvot (FK).

Observera att grunden ej är besiktigad. Resultatet av mätningen visar att åtgärdsbehov föreligger. För att exakt fastställa vilka åtgärder som bör vidtagas krävs en mer omfattande undersökning. Notera att stickprovsmässig undersökning är utförd samt att mätvärden normalt sett kan variera över årstiderna. För att säkert fastställa konstruktionens uppbyggnad samt kondition och fuktstatus måste en mer omfattande undersökning utföras.

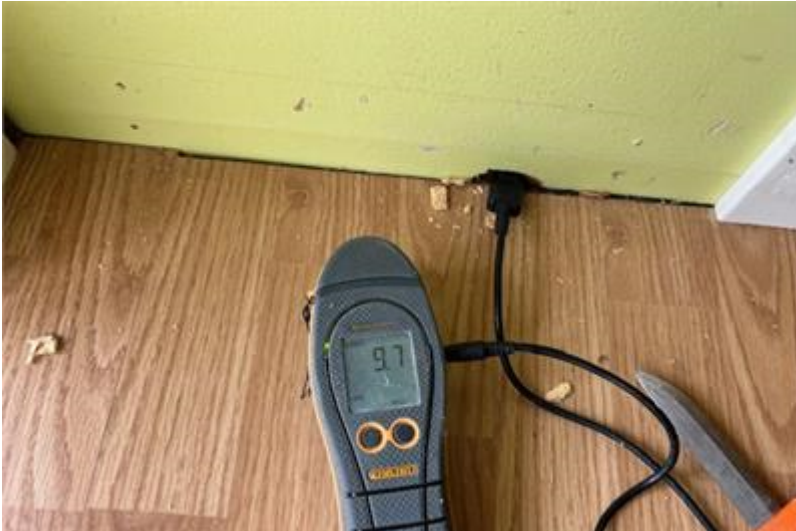
En betongplatta direkt på mark förhindrar inte markens naturliga avdunstning. Om en värmeisolering placerats under plattan blir den mindre fuktig. Mellan- och ytterväggar med träsyll mot plattan är en riskkonstruktion. För vidare info se även bilaga 2 längre bak i protokollet.

Fuktkvoten i innerväggasyllan uppmättes i hall samt i ytterväggsyll i kapprum. Fuktkvoten uppmättes till under 10% i båda fallen. Det kritiska gränsvärdet för mikrobiell tillväxt brukar anges till ca 15-17% fuktkvot (FK).

Notera att stickprovsmässig undersökning är utförd samt att mätvärden normalt sett kan variera över årstiderna. För att säkert fastställa konstruktionens kondition och fuktstatus måste en mer omfattande undersökning utföras.
