**Fastighetsuppgifter**

Bronsyxan 1

Ringstigen 2

**Besiktningsuppgifter**

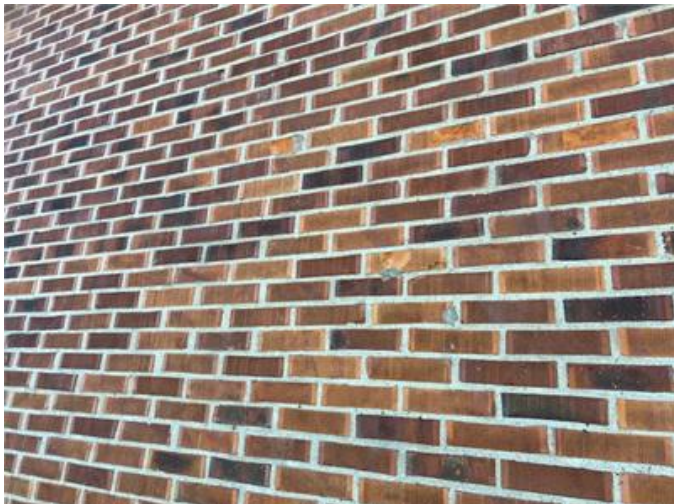
Pos.1.

| Besiktningsresultat | | | | | |
|---|---|---|---|---|---|
| Fasad | | X | | | Sprickor i tegelfasaden förekommer i normal omfattning. Frostsprängning lokalt i tegelfasaden. Se bild pos.1. |

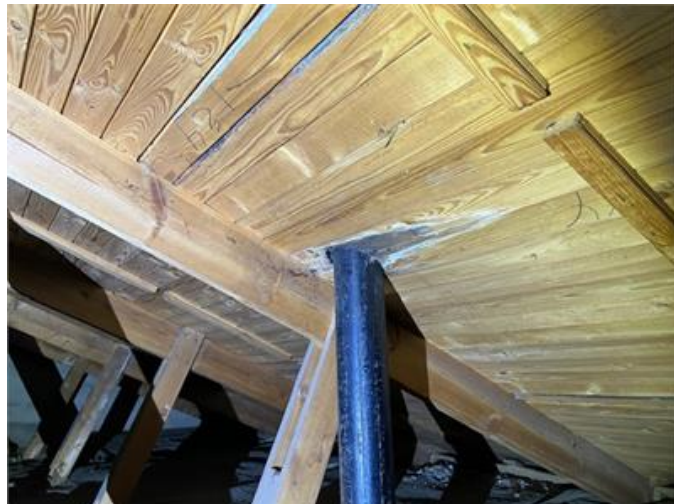
Pos.2.

| Besiktningsresultat | | | | | |
|---|---|---|---|---|---|
| Vind | | X | | | Fuktfläckar förekommer på underlagstak, vilket bör kontrolleras regelbundet för att fastställa om åtgärdsbehov föreligger. Se bild pos.2.Besiktigades från lucka pga landgång finns inte. |
