Arkitekten 3

Januarigatan 5

| Besiktningsdatum | 2024-10-02 |
| Besiktningsföretag | OBM Skaraborg AB |

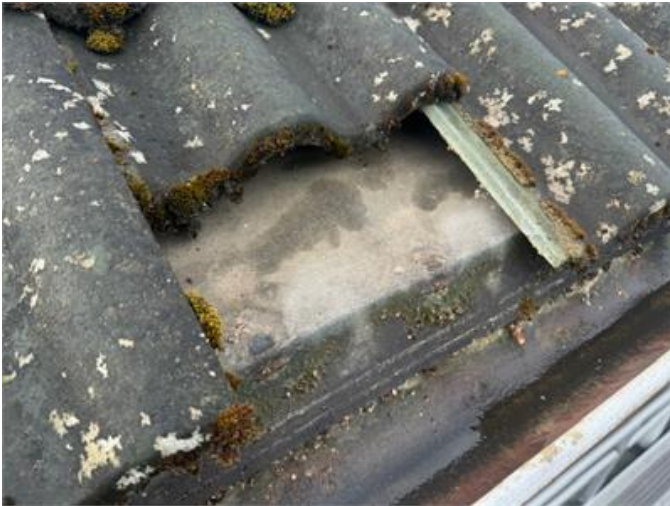
| Besiktningsresultat | | | | | |
|---|---|---|---|---|---|
| Tak | | X | | | Mosspåväxt förekommer på tak, mossa medför reducerad livslängd på takpannorna. Takpannornas nedersta rad vilar mot underlagspappen (se exempelbild pos 1), vilket medför risk för att pannorna skadar pappen. Otätheter förekommer mellan takpannor och plåtbeslag, vilket medför risk för att nederbörd tränger in (se exempelbild pos 2). Taket är besiktigtat från mark samt stegen. |

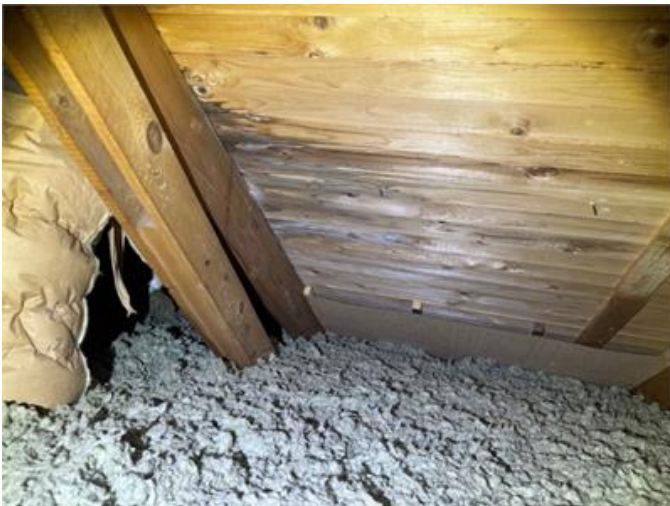
| Besiktningsresultat | | | | | |
|---|---|---|---|---|---|
| Vind | | X | | | Fuktfläckar samt mikrobiell påväxt förekommer på underlagstak, vilket bör kontrolleras regelbundet för att fastställa om åtgärdsbehov föreligger. Se exempelbilder pos 3-4. |
