**Fastighetsuppgifter**

Göktytan 10

Göktytestigen 7

| Uppdragsnummer | R7758 |

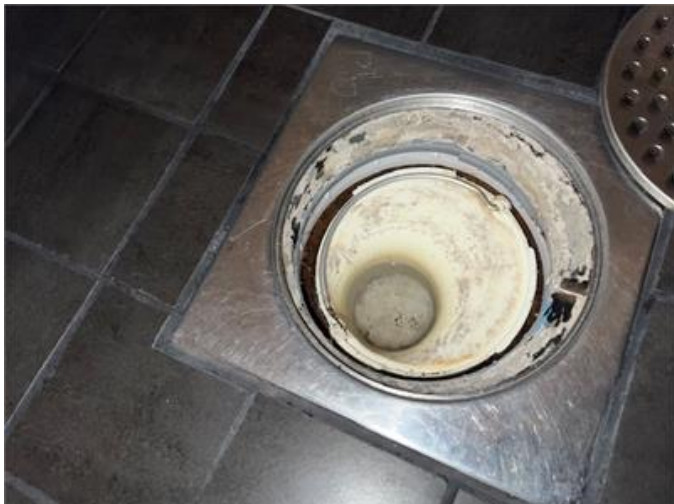
Pos.1.

| Besiktningsresultat | | | | | |
|---|---|---|---|---|---|
| Dusch/wc | | | X | | Spricka lokalt i klinkerplatta. Rör genomföring i golv i renoverat utrymme är ett avsteg från branschrekommendationerna. Äldre golvbrunn förekommer i renoverat utrymme, gjutjärnsbrunn med nyare vattenlås, vilket är ett avsteg från branschstandard, se därför info på protokollets sista sida pos. 14. Se bild pos.1. |
