**Fastighetsuppgifter**

Kålfjärilen 5

Granängsvägen 4

| Uppdragsnummer | R8427 |

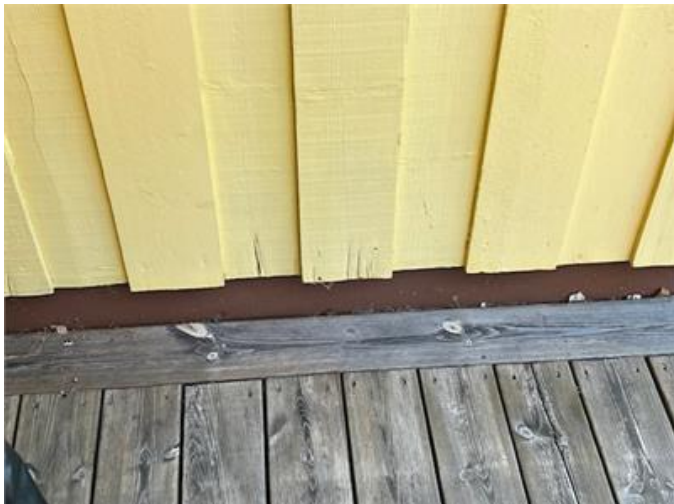
Pos.1.

| Besiktningsresultat | | | | | |
|---|---|---|---|---|---|
| Fasad | | X | | | Vissa rötskador noterades på garage. Se bild pos.1. |

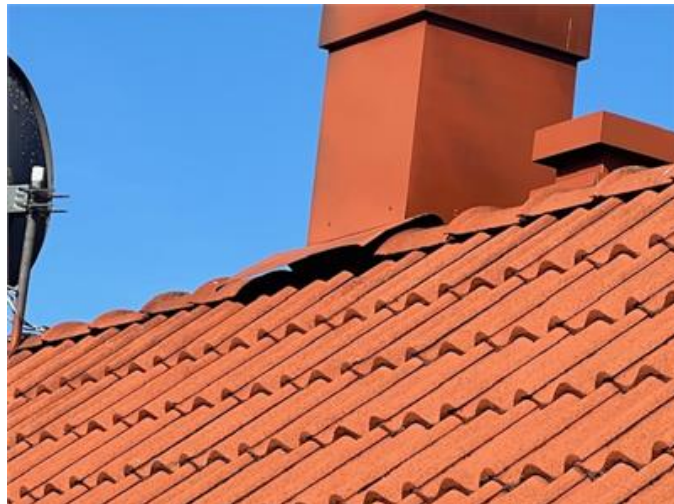
Pos.2.

| Besiktningsresultat | | | | | |
|---|---|---|---|---|---|
| Tak | | X | | | Taket har äldre standard och takpappen och takpannornas tekniska livslängd anses vara passerad, se även info på protokollets näst sista sida Pos. 2. Glipa mellan plåptbeslag och takpannor. Se bild pos.2. |

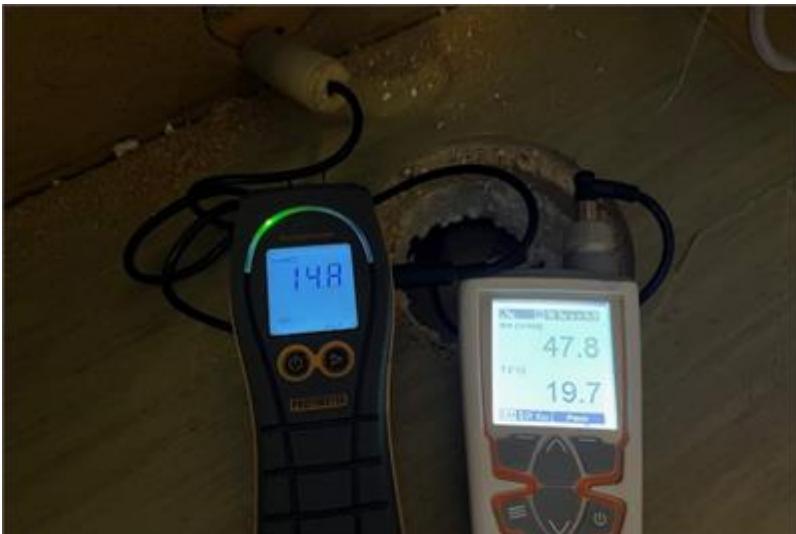
Kontroll av konstruktionen utfördes i gästrum. Fuktkvoten uppmättes till 14 % i väggregel och relativ fuktighet uppmättes till 47 % i golvkonstruktionen. Det kritiska gränsvärdet för mikrobiell tillväxt brukar anges till ca 15-17% fuktkvot (FK) eller ca 70-75% i relativ luftfuktighet (RF). Avvikande lukt känns vid inträde till källaren.

Resultatet av kontrollen visar att åtgärdsbehov föreligger. Notera att stickprovsmässig undersökning är utförd samt att mätvärden normalt sett kan variera över årstiderna. För att säkert fastställa konstruktionens kondition och fuktstatus måste en mer omfattande undersökning utföras.
