**Fastighetsuppgifter**

Tranan 8

Anderstorpsvägen 37

| Besiktningsdatum | 2024-11-14 |

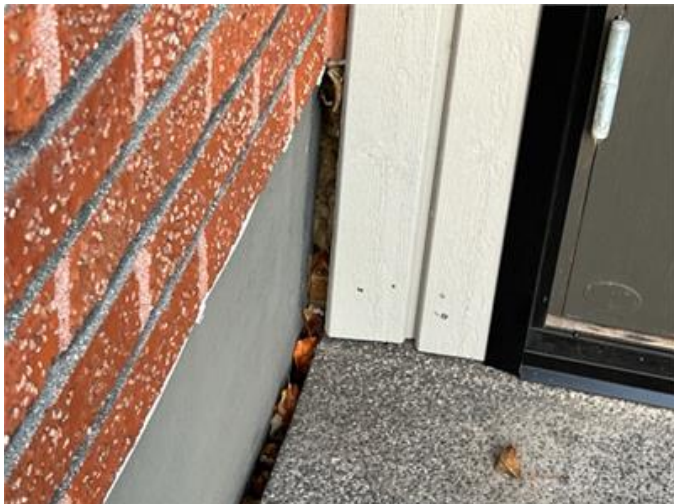
Pos.1.

| Besiktningsresultat | | | | | |
|---|---|---|---|---|---|
| Fasad | | X | | | Otätheter förekommer lokalt mellan träfasad och dörr parti vid groventré, vilket medför en ökad risk att nederbörd kan leta sig in i väggkonstruktionen med fuktrelaterade skador som följd. De även bild pos 1. |

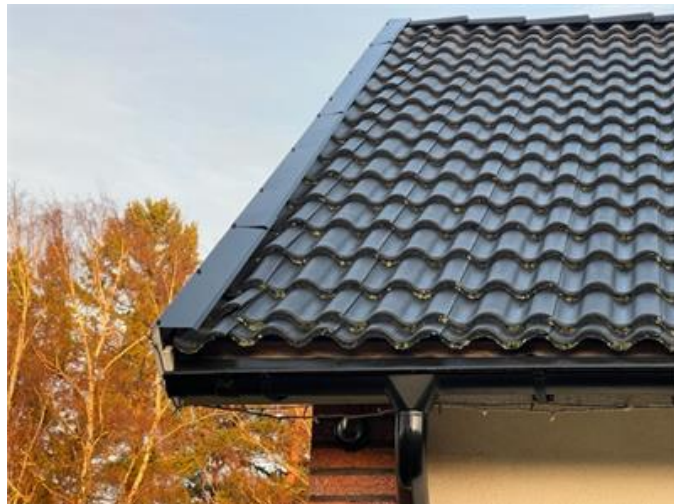
Pos.2.

| Besiktningsresultat | | | | | |
|---|---|---|---|---|---|
| Tak | | X | | | Vindskivsplåtar täcker ej takpannornas yttersta rad i erforderlig omfattning. Se bild pos.2. |

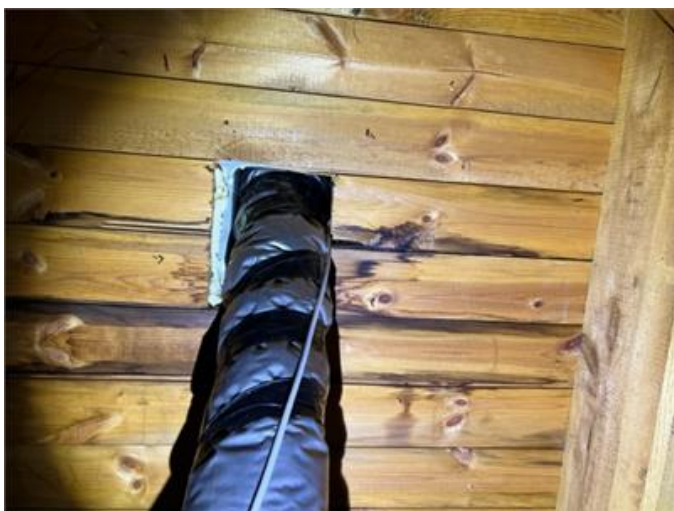
Pos.3.

Fuktfläckar finns på vinden som fanns vid inflyttning och uppkom innan takrenoveringen.

| Besiktningsresultat | | | | | |
|---|---|---|---|---|---|
| Vind | | X | | | Fuktfläck förekommer i underlagstak, ägare informerar om att den är av äldre ursprung. Se även bild Pos 3. Vinden är endast besiktigad från luckan då landgång saknas. |
