**Fastighetsuppgifter**

Ormvråken 1

Vråkvägen 20

| Uppdragsnummer | R8511 |

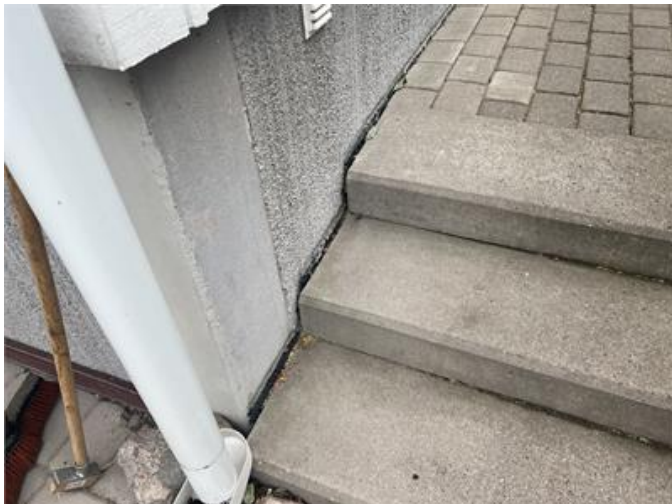
Pos 1.

| Besiktningsresultat | | | | | |
|---|---|---|---|---|---|
| Sockel | | X | | | Delar av utvändigt fuktskydd som utsätts för solljus blir sprött och riskerar att spricka vilket försämrar funktion och teknisk livslängd. Kantlist saknas delvis på grundens h-d polyetenmatta. Se bild pos 1. |

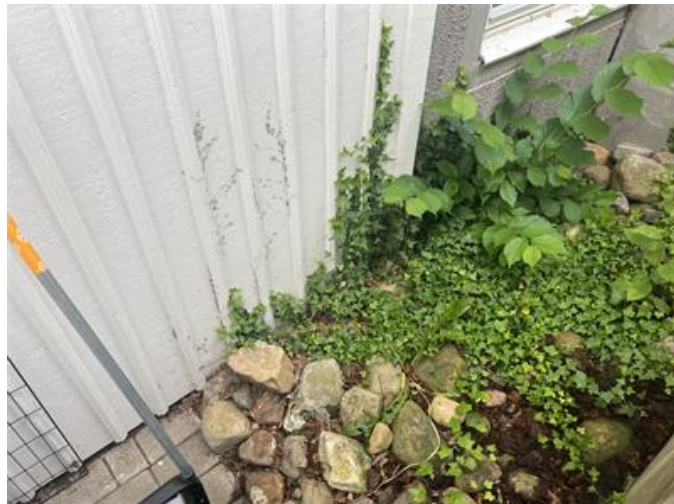
Pos 2.

| Besiktningsresultat | | | | | |
|---|---|---|---|---|---|
| Fasad | | X | | | Fasad ligger lokalt i kontakt med mark, vilket medför en ökad fuktpåverkan med risk för rötskador. Se bild pos 2. Balkonggolv ligger dikt an fasad, vilket medför ökad fuktbelastning och en ökad risk för fuktskador i fasadens nederdel. Fasadpanelen har mindre underhållsbehov. |

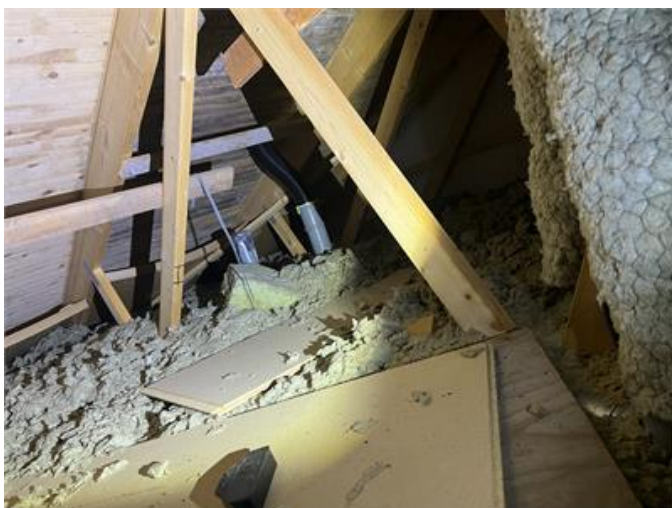
Pos 3.

| Besiktningsresultat | | | | | |
|---|---|---|---|---|---|
| Vind | | | X | | Rör mynnar ut på vinden och mikrobiell påväxt förekommer på underlgstaket. Fackman bör kontaktas för bedömning av åtgärd. Se bild pos 3. |
