Svanvik 1:305

Sandåsvägen 2

| Uppdragsnummer | R7654 |
| Besiktningsdatum | 2024-12-06 |

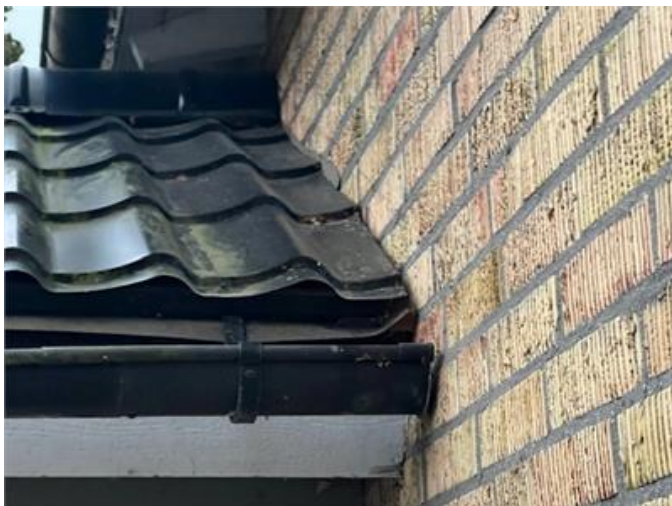
Pos.1.

| Besiktningsresultat | | | | | |
|---|---|---|---|---|---|
| Garagetak | | X | | | Plåtbeslag finns inte mellan husvägg och plåttak. Vindskivsplåtar täcker ej takplåtens yttersta rad i erforderlig omfattning. Takplåten är kort i längd. Se bild pos.1 och 2. |

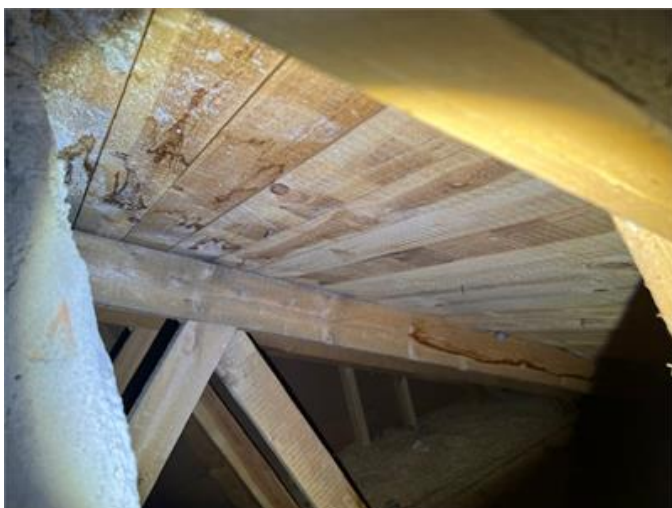
Pos.3.

| Besiktningsresultat | | | | | |
|---|---|---|---|---|---|
| Vind | | | X | | Fuktfläckar förekommer på underlagstak, vilket bör kontrolleras regelbundet och orsak åtgärdas i erforderlig omfattning. Se bild pos.3. |

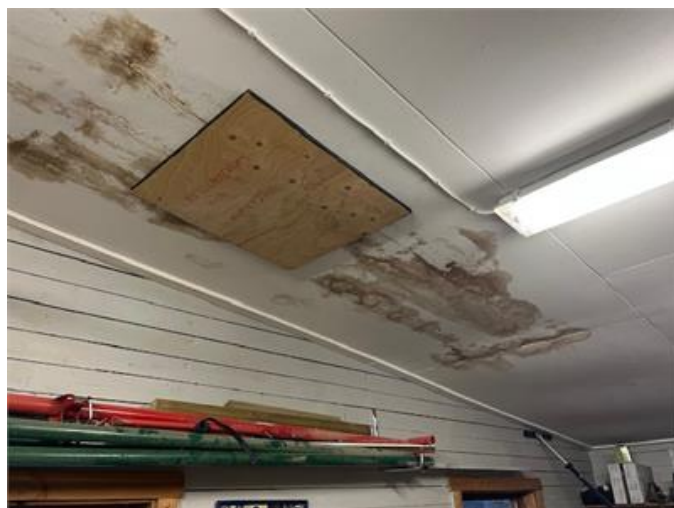
Pos.4.

| Besiktningsresultat | | | | | |
|---|---|---|---|---|---|
| Garage | | X | | | Fukt- och rinningsmärken förekommer i taket, ingen onormal fuktindikation erhöles men det bör kontrolleras regelbundet så nya läckage inte uppstår. Se bild pos.4. |

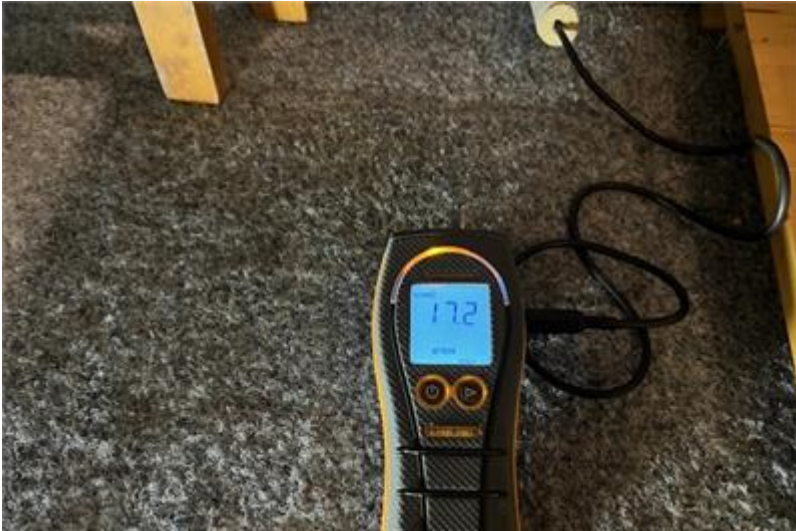
Det förekommer utreglade väggar innanför motfyllda ytterväggar, vilket betecknas som en riskkonstruktion med avseende på fukt- och mikrobiella skador. Förhöjd fuktindikation har noterats och skadornas orsak och omfattning bör fastställas och åtgärdas. Se även info på protokollets näst sista sida Pos. 7 samt bilaga.

Fuktkvoten uppmättes till 17.2 % i väggkonstruktionen. Det kritiska gränsvärdet för mikrobiell tillväxt brukar anges till ca 15-17% fuktkvot (FK).

Resultatet av fuktmätningen visar att åtgärdsbehov föreligger. Notera att stickprovsmässig undersökning är utförd samt att mätvärden normalt sett kan variera över årstiderna. För att säkert fastställa konstruktionens kondition och fuktstatus måste en mer omfattande undersökning utföras.
