Majvivan 5

Enemarksvägen 9

| Uppdragsnummer | R7598 |
| Besiktningsdatum | 2024-11-20 |

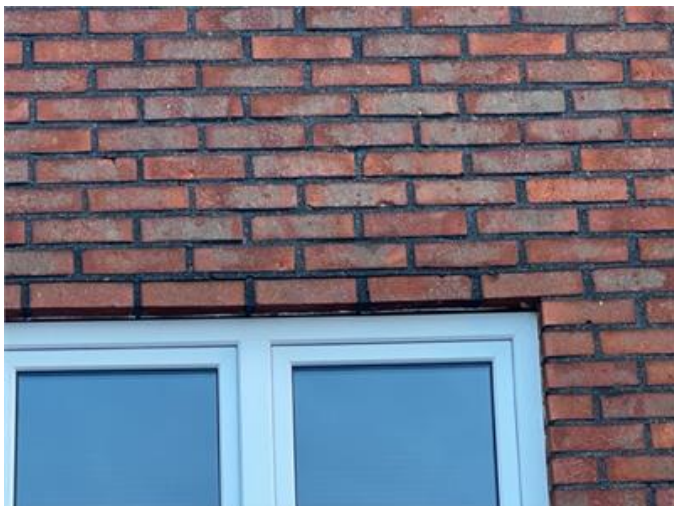
Pos.1.

| Besiktningsresultat | | | | | |
|---|---|---|---|---|---|
| Fasad | | X | | | Sprickor/släpp i fasadstenar lokalt över fönster. Se bild pos.1. |

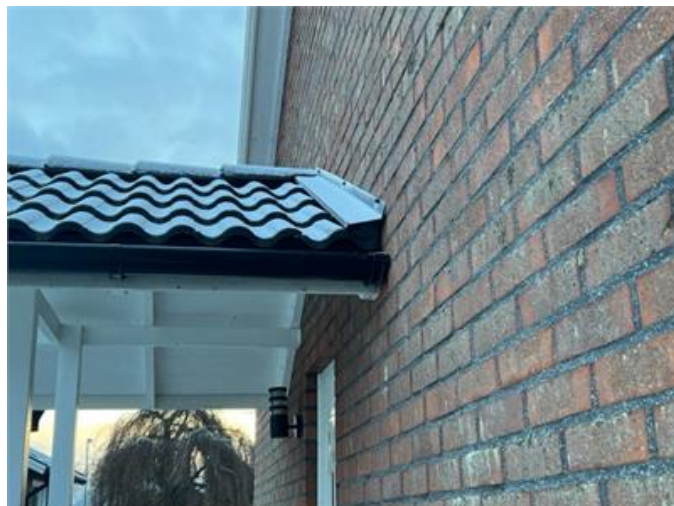
Pos.2.

| Besiktningsresultat | | | | | |
|---|---|---|---|---|---|
| Tak | | X | | | Taket besiktigades från takfoten via steg. Takpannor var fastfrusna. Plåtbeslag täcker bristfälligt över takpannor vid groventré. Se bild pos.2. |
