**Fastighetsuppgifter**

Granen 3

Västra Långgatan 120

**Besiktningsuppgifter**

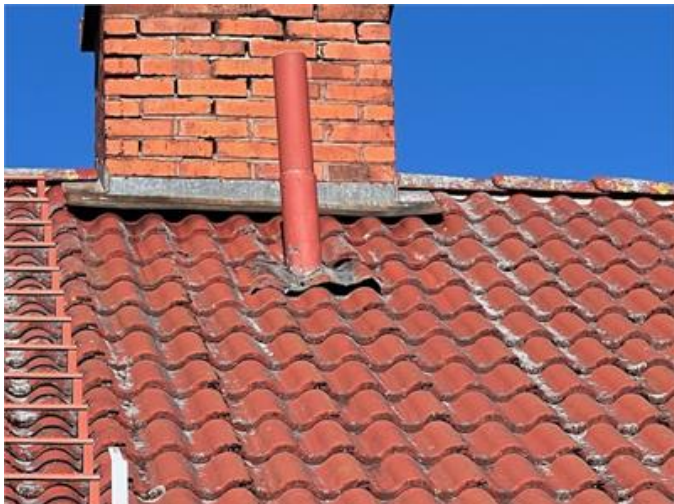
Pos.1.

| Besiktningsresultat | | | | | |
|---|---|---|---|---|---|
| Tak | | X | | | Plåtbeslag vid genomföringar är inte utbytta vid takrenoveringen samt vindskivsplåtar täcker ej takpannornas yttersta rad i erforderlig omfattning. Se bild pos.1 och 2. |
