Korsberga 1:33

Kålabråtsvägen 9

| Uppdragsnummer | R8205 |
| Besiktningsdatum | 2025-05-07 |

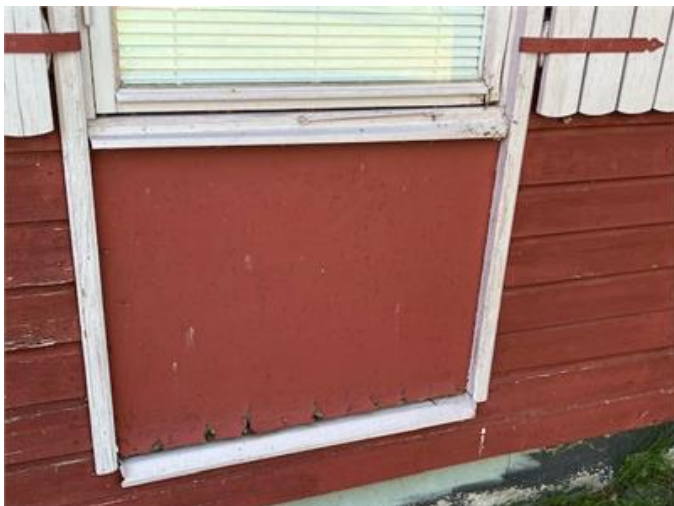
Pos.1.

| Besiktningsresultat | | | | | |
|---|---|---|---|---|---|
| Fönster | | | X | | Flera fönster har underhållsbehov och något är ev. i behov av byte. Se bild pos.1. |

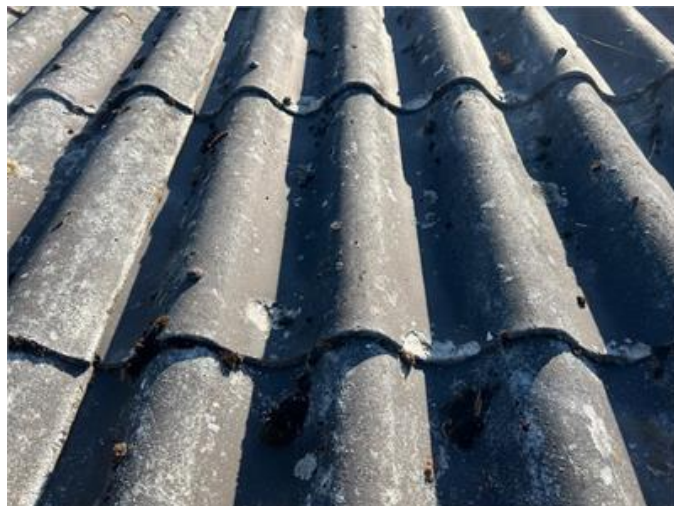
Pos.2.

| Besiktningsresultat | | | | | |
|---|---|---|---|---|---|
| Tak | | | X | | Taket består av eternitskivor som är ålderdigna och har spruckit, åtgärdsbehov föreligger, notera att takbeklädnaden kan innehålla asbest. Se kommentar riskanalys. Se bild pos.2. |

Eternit är ett asbesthaltigt material. Dess förekomst i sig utgör ingen risk för inomhusmiljön. Dock bör fackman kontaktas vid eventuellt avlägsnande av materialet.

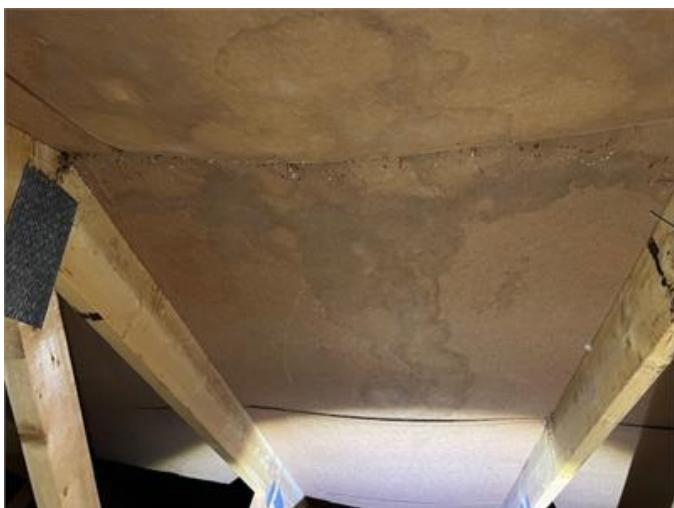
Pos.3.

| Besiktningsresultat | | | | | |
|---|---|---|---|---|---|
| Vind | | | X | | Masoniten i underlagstaket har delvis släppt. Fuktfläckar förekommer på underlagstak, vilket bör kontrolleras regelbundet och orsak åtgärdas i erforderlig omfattning. Se bild pos.3. |

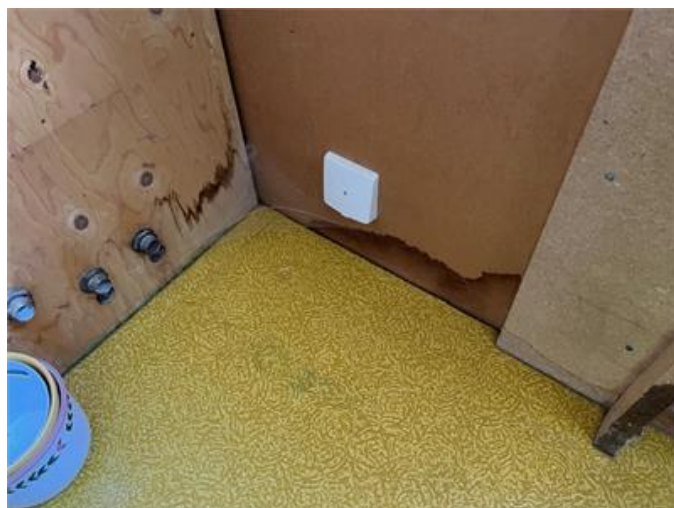
Pos.4.

| Besiktningsresultat | | | | | |
|---|---|---|---|---|---|
| Kök | | X | | | Fukt- och rinningsmärken förekommer på vägg efter tidigare läckage varmvatten beredare, ingen onormal fuktindikation erhöles men det bör kontrolleras regelbundet så nya läckage inte uppstår. Se bild po.4. Fuktskydd saknas under kyl/frys samt under diskbänkens vatteninstallationer. |

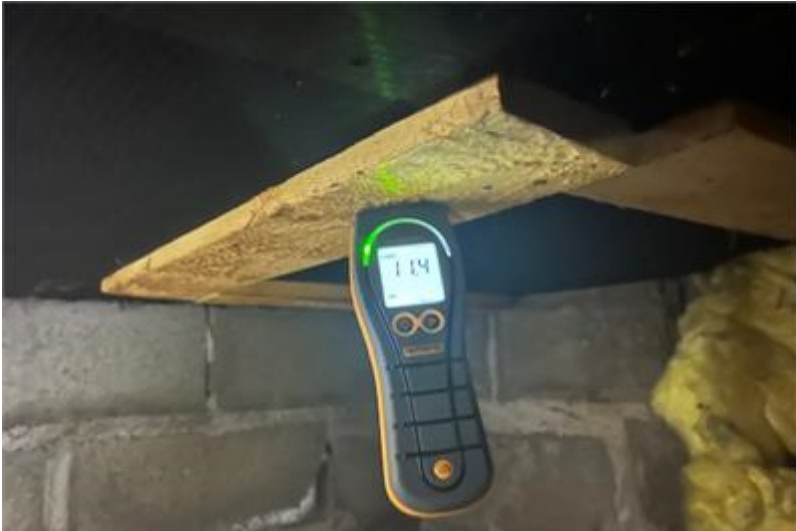
Fuktgenomslag förekommer i grundmuren. Fuktkvoten uppmättes till 11% i träbjälklaget. Det kritiska gränsvärdet för mikrobiell tillväxt brukar anges till ca 15-17% fuktkvot (FK).
