**Fastighetsuppgifter**

Neptunus 15

Rosenbergsgatan 16

**Besiktningsuppgifter**

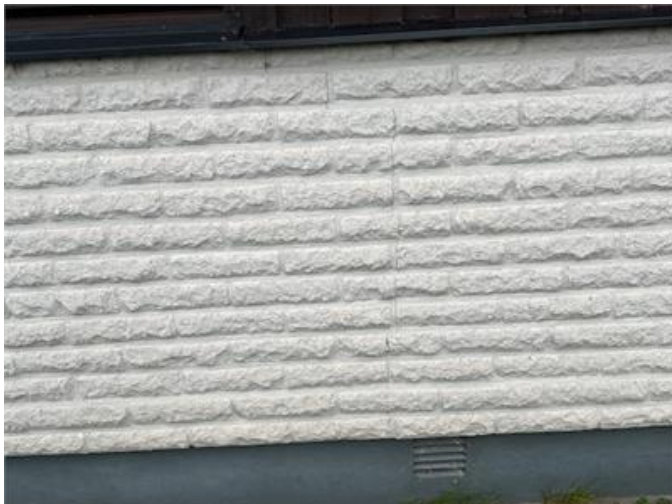
Pos.1.

| Besiktningsresultat | | | | | |
|---|---|---|---|---|---|
| Fasad | | X | | | Trädetaljer på fasad har underhållsbehov samt torrsprickor och vissa glipor förekommer. Sprickor förekommer i tegelfasad i normal omfattning. Se bild pos.1. |

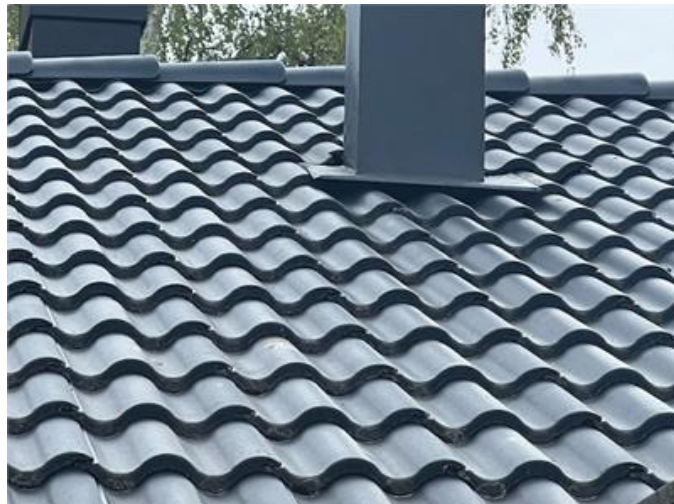
Pos.2.

| Besiktningsresultat | | | | | |
|---|---|---|---|---|---|
| Tak | | X | | | Glipa förekommer mellan plåtbeslag och takpannor. Se bild pos.2. |

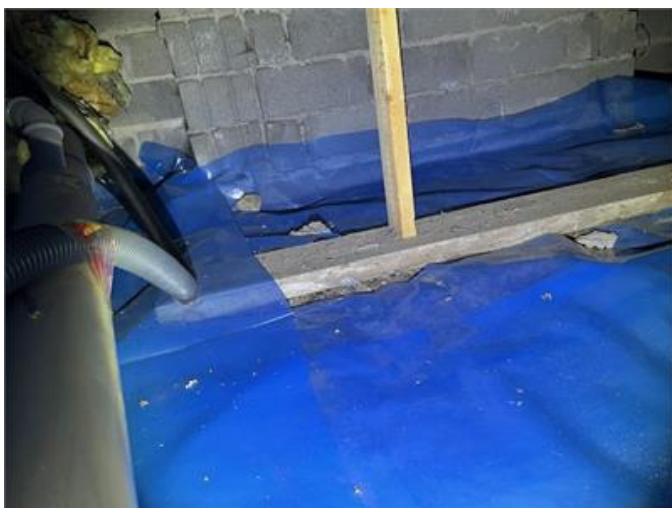
Pos.3.

| Besiktningsresultat | | | | | |
|---|---|---|---|---|---|
| Krypgrund | | X | | | Fläckar finns på plastfolien under avloppsrör efter tidigare läckage. Lokalt förekommer organiskt material på marken vid stöttor. Se bild pos.3. |
