**Fastighetsuppgifter**

Musköten 23

Carlsrovägen 11A

| Uppdragsnummer | R8387 |

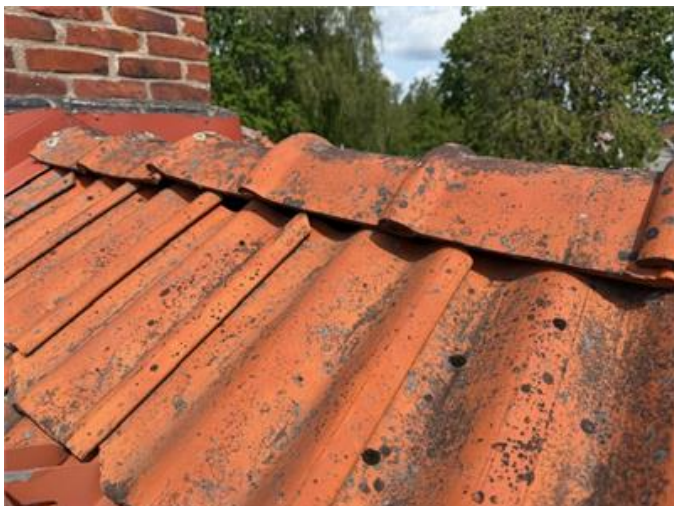
Pos 1

| Besiktningsresultat | | | | | |
|---|---|---|---|---|---|
| Tak | | X | | | Nocktätning saknas och någranockpannor täcker bristfälligt över takpannor samt otätheter mellan plåtbeslag och takpannor, se exempelbild pos 1 och 2. Taket är besiktat från mark och taklucka. Taksäkerhet uppfyller ej boverkets regler. |

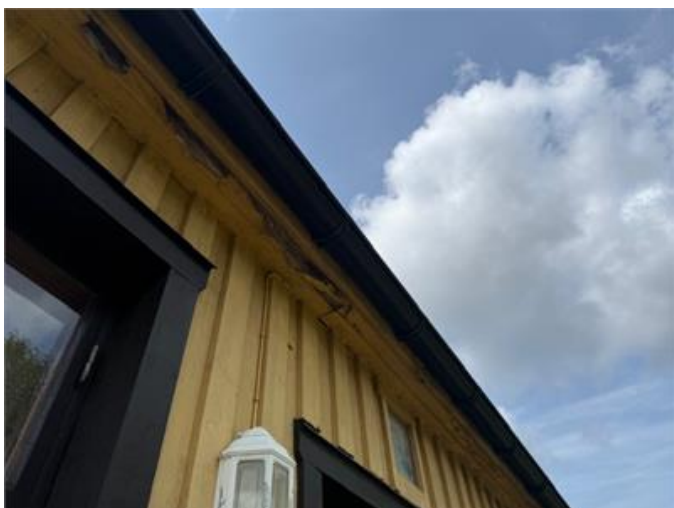
Pos 3

| Besiktningsresultat | | | | | |
|---|---|---|---|---|---|
| Balkong | | | X | | Rötskador noterades i balkongkonstruktionen vilket bör åtgärdas i erforderlig omfattning. Se bild pos 3. |
