**Fastighetsuppgifter**

Kometen 4

Villagatan 10 A

| Uppdragsnummer | R7659 |

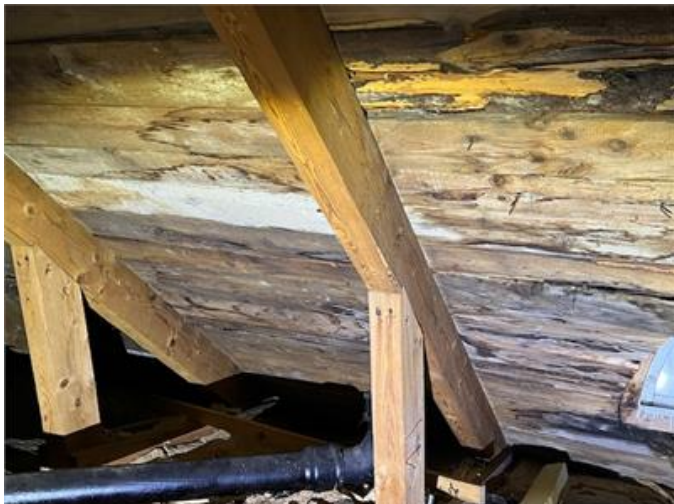
Pos.1.

| Besiktningsresultat | | | | | |
|---|---|---|---|---|---|
| Vind | | X | | | Fuktfläckar förekommer på underlagstak, vilket bör kontrolleras regelbundet för att fastställa om åtgärdsbehov föreligger. Mikrobiell påväxt förekommer i begränsad omfattning, vilket bör kontrolleras regelbundet så att skadorna inte förvärras. Se bild pos.1. |
