**Fastighetsuppgifter**

Vibrafonen 3

Pianogatan 6

| Uppdragsnummer | R8012 |

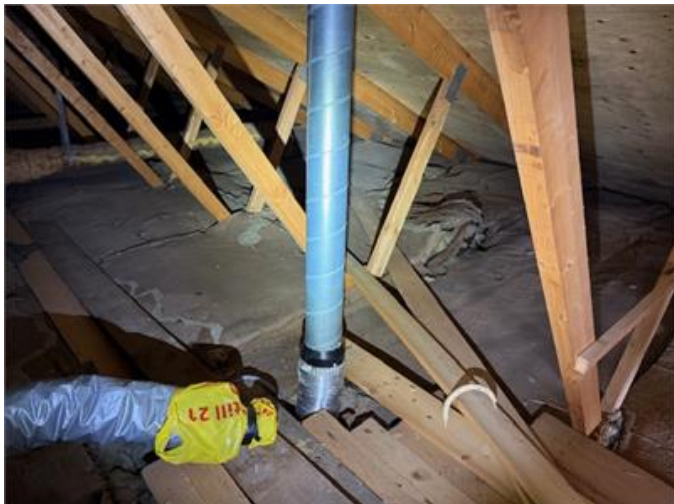
Pos.1.

| Besiktningsresultat | | | | | |
|---|---|---|---|---|---|
| Vind | | X | | | Fuktfläckar förekommer lokalt på underlagstak, vilket bör kontrolleras regelbundet och orsak åtgärdas i erforderlig omfattning. Mikrobiell påväxt förekommer i begränsad omfattning, vilket bör kontrolleras regelbundet så att skadorna inte förvärras. Vid besiktningstillfället uppmättes inga förhöjda fuktindikationer. Imkanal saknar isolering och bedöms otät vid skarv vilket bör åtgärdas. Se bild pos 1. |

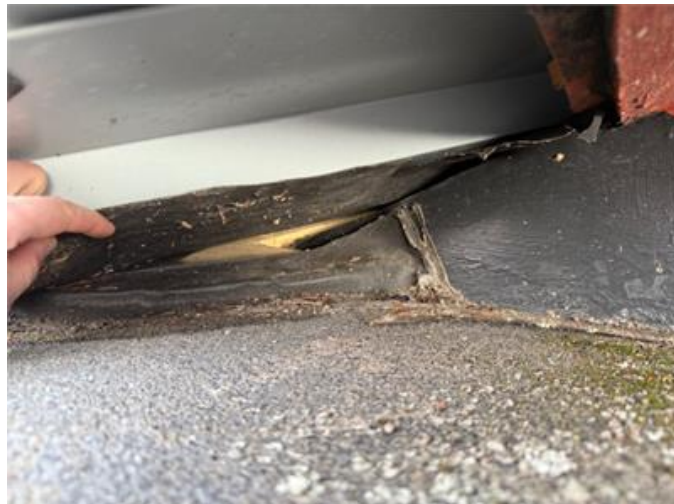
Pos 2

| Besiktningsresultat | | | | | |
|---|---|---|---|---|---|
| Tak Garage | | | X | | Otätheter förekommer mellan garagetak och tak till uterum vilket medför risk för fuktinträngning och åtgärdsbehov föreligger, se bild pos 2. Låglutande tak, se därför info på protokollets näst sista sida pos. 1. |

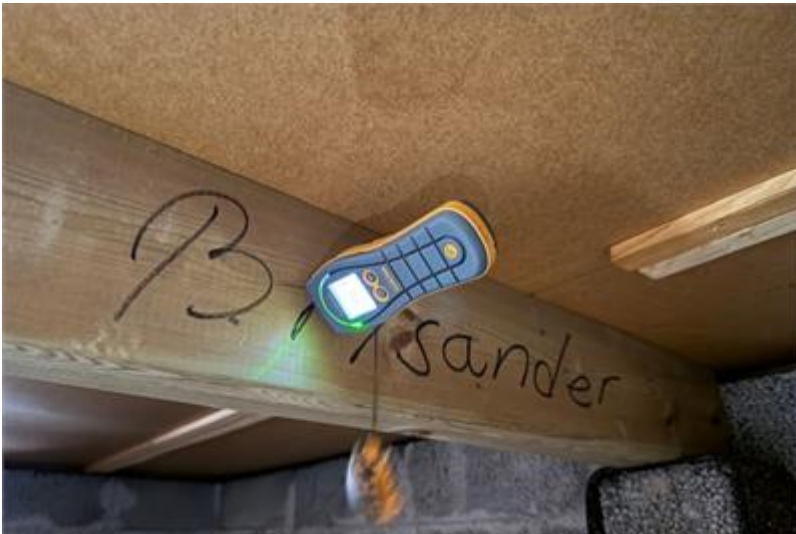
Fuktkvoten uppmättes till 10 % i träbjälklaget.

Det kritiska gränsvärdet för mikrobiell tillväxt brukar anges till ca 15-17% fuktkvot (FK).
