**Fastighetsuppgifter**

Sydbillingen 11

Nedre Gustafsdalsvägen 13

| Uppdragsnummer | R8542 |

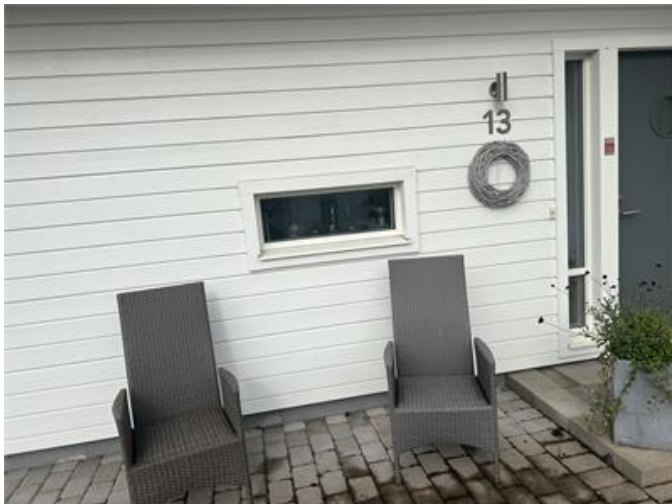
| Besiktningsresultat | | | | | |
|---|---|---|---|---|---|
| Fönster | | X | | | Överplåtar saknas lokalt över fönster, vilket medför en ökad risk för fuktinrängning i underliggande konstruktion. Se bild pos 1. |

Pos 1.  
Överplåtar saknas över fönster.
