Sillen 6

Syréngatan 12

| Uppdragsnummer | R8246 |
| Besiktningsdatum | 2025-05-13 |

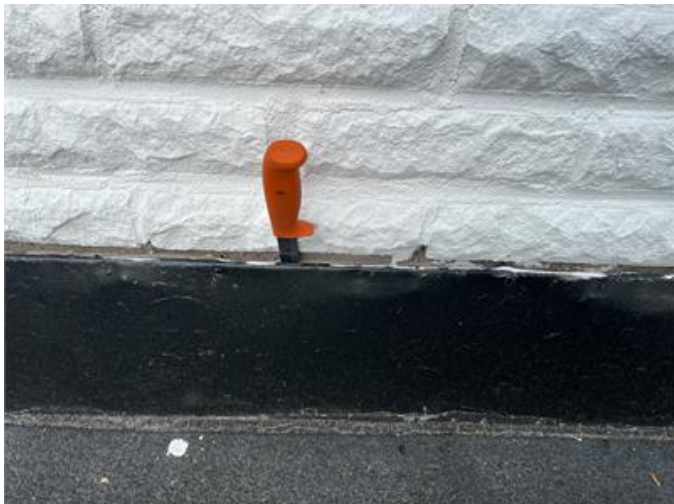
Pos 1.

| Besiktningsresultat | | | | | |
|---|---|---|---|---|---|
| Garagetak | | | X | | Låglutande tak, se därför info på protokollets näst sista sida pos. 1. Otätheter förekommer mellan ståndplåt och fasad ( se bild pos 1). Takpappens tekniska livslängd anses vara passerad och underhållsbehov föreligger. |

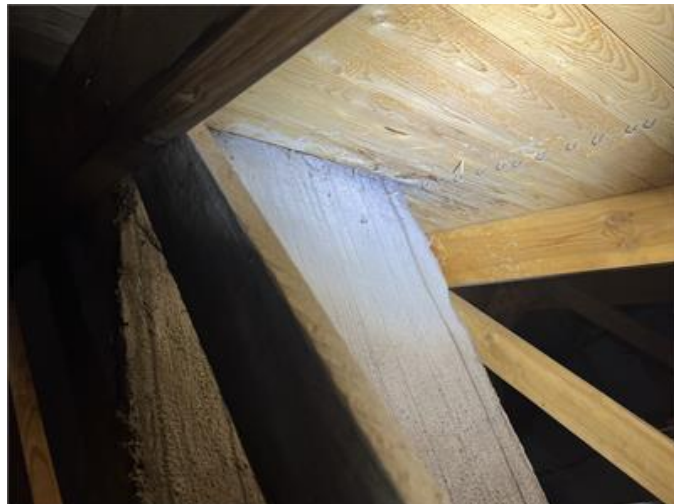
Pos 2.

| Besiktningsresultat | | | | | |
|---|---|---|---|---|---|
| Vind | | X | | | Fuktfläckar förekommer på underlagstak runt murstock (se bild pos 2), vilket bör kontrolleras regelbundet för att fastställa om åtgärdsbehov föreligger. Ingen onormal fuktindikation erhöles vid besiktningsstillfället. Ventilationsrör från köksfläkten är bristfällig och är bristfälligt isolerad. |

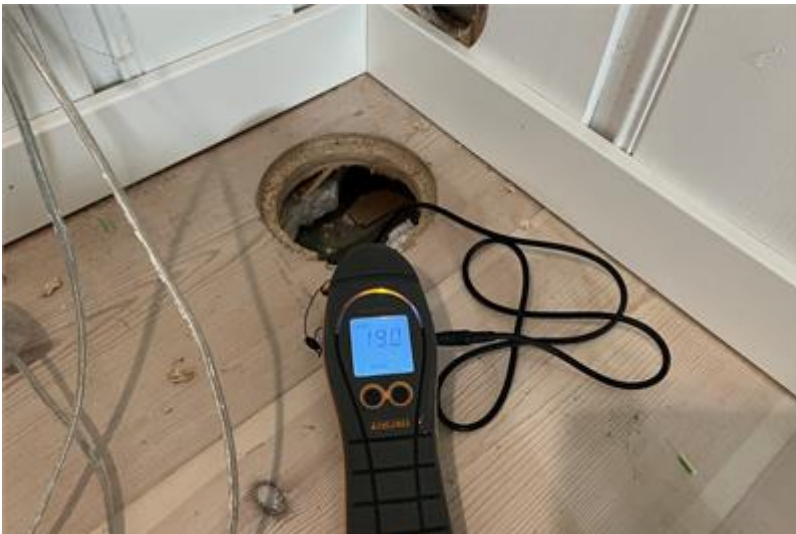
| Konstruktionsuppbyggnad | Upp/ut reglad trä konstruktion. I golvkonstruktionen förekommer det nedgjutna tryckimpregnerade träreglar. |

Kontroll av konstruktionerna utfördes i gillestugan. Fuktkvoten i väggkonstruktionen uppmättes till 10% och i golvkonstruktionen till 19%. Det kritiska gränsvärdet för mikrobiell tillväxt brukar anges till ca 15-17% fuktkvot (FK). Tryckimpregnerat virke förekommer i golvkonstruktionen och en kemisk lukt upplevdes från konstruktionen samt vid inträde i huset. Tryckimpregnering kan i vissa fall som detta medföra egenemissioner (lukt).

Resultatet av kontrollen visar att åtgärdsbehov föreligger. För att exakt fastställa vilka åtgärder som bör vidtagas krävs en mer omfattande undersökning.
