Klackringen 1

Juvelvägen 28

| Uppdragsnummer | R6916 |
| Besiktningsdatum | 2024-06-10 |

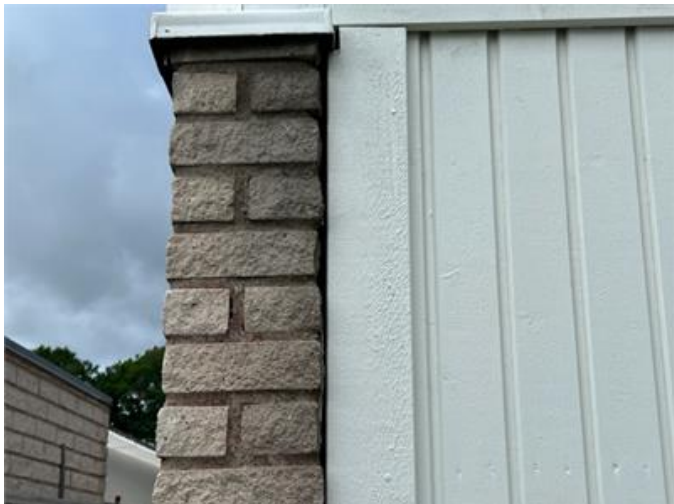
Pos.1.

| Besiktningsresultat | | | | | |
|---|---|---|---|---|---|
| Fasad | | X | | | Glipa finns mellan träfasad och murad fasad. Se bild pos.1. |
