**Fastighetsuppgifter**

Neptunus 19

Rosenbergsgatan 24

**Besiktningsuppgifter**

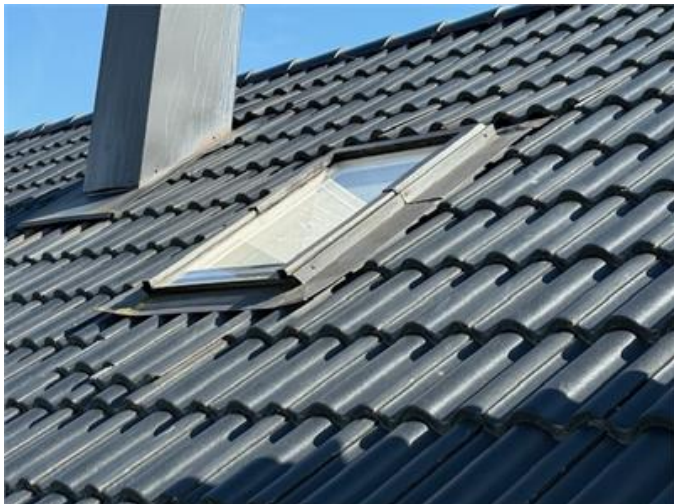
Pos 1

| Besiktningsresultat | | | | | |
|---|---|---|---|---|---|
| Tak | | X | | | Äldre takfönster där otätheter förekommer mellan plåtbeslag och takpannor vilket medför öka läckagerisk, se bild pos 1. Se även rubrik Övre plan, hall. Taket är besiktat från mark och takstege. |

| Besiktningsresultat | | | | | |
|---|---|---|---|---|---|
| Hall | | X | | | Fukt- och rinningsmärken förekommer under takfönster, ingen onormal fuktindikation erhöles men det bör kontrolleras regelbundet så nya läckage inte uppstår. |
