**Fastighetsuppgifter**

Biet 2

Värsåsvägen 17

| Uppdragsnummer | R8327 |

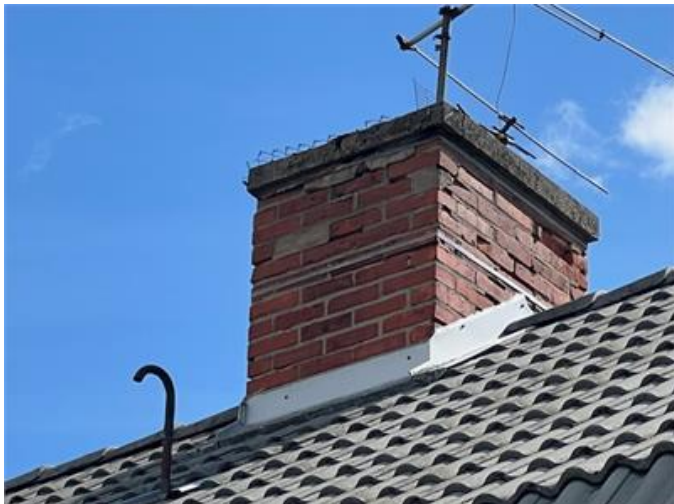
Pos.1.

| Besiktningsresultat | | | | | |
|---|---|---|---|---|---|
| Tak | | X | | | Taket besiktigades från marken pga hög höjd. Underhållsbehov på vindskivor. Regnhuv finns inte på skorstenen. Släpp i fogar samt frostsprängning i tegelstenar på skorstenen. Se bild pos.1. |

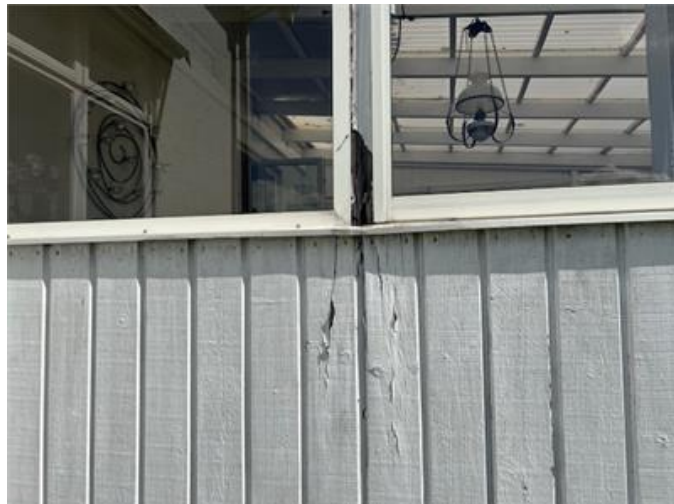
Pos.2.

| Besiktningsresultat | | | | | |
|---|---|---|---|---|---|
| Altan | | X | | | Trädetaljer på altanen har underhållsbehov. Rötskador i konstruktion vid fönster. Se bild pos.2. |
