**Fastighetsuppgifter**

Pumpan 2

Granelundsgatan 5

**Besiktningsuppgifter**

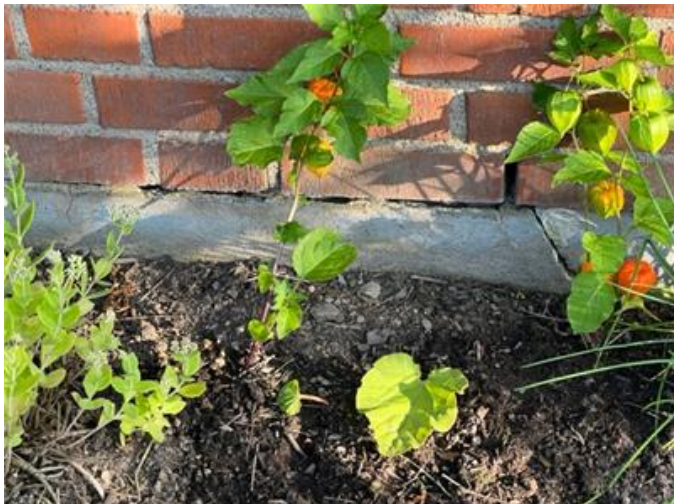
Pos.1.

| Besiktningsresultat | | | | | |
|---|---|---|---|---|---|
| Sockel | | | X | | Sättningssprickor/putssläpp förekommer i grundmur, vilket bör kontrolleras av fackman. Se bild pos.1. |

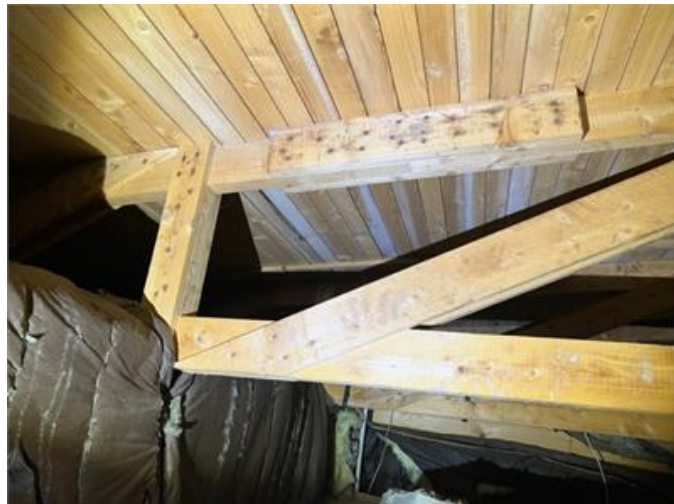
Pos.2.

| Besiktningsresultat | | | | | |
|---|---|---|---|---|---|
| Vind | | X | | | Besiktigades från lucka. Fuktfläckar förekommer på underlagstak, vilket bör kontrolleras regelbundet för att fastställa om åtgärdsbehov föreligger. Mikrobiell påväxt förekommer i begränsad omfattning, vilket bör kontrolleras regelbundet så att skadorna inte förvärras. Se bild pos.2 och 3. |

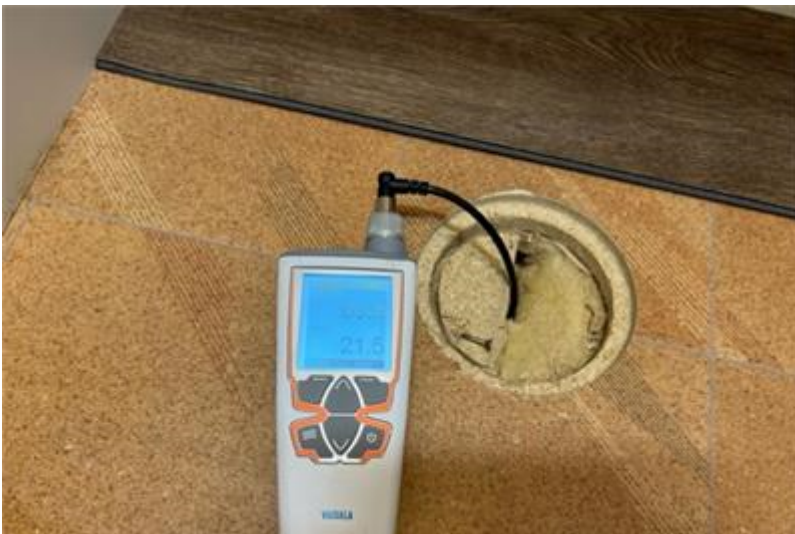
Kontroll av konstruktion utfördes i köket under spisen. Relativ fuktighet uppmättes till 63 %. Det kritiska gränsvärdet för mikrobiell tillväxt brukar anges till ca 70-75% relativ fuktighet (RF). Då avvikande lukt har noterats rekommenderas att vidare teknisk utredning utförs för att kontrollera orsak och omfattning av luktproblem samt ta fram ett åtgärdsförslag.
